ALMA MATER STUDIORUM - UNIVERSITA' DI BOLOGNA
CAMPUS DI CESENA
SCUOLA DI INGEGNERIA E ARCHITETTURA

Suasa Senonum:
ipotesi di restauro per i ruderi dell'anfiteatro

Tesi in
Laboratorio di restauro architettonico (c.i.)

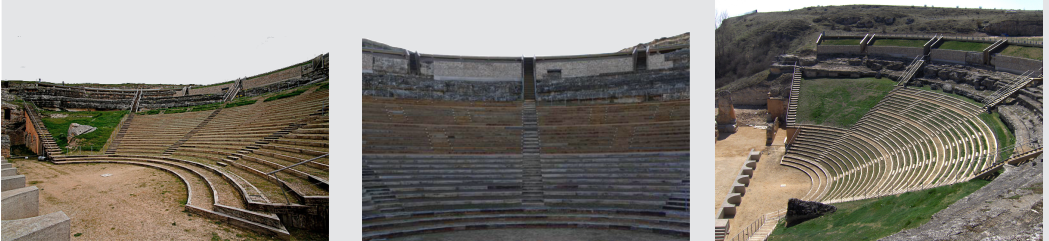
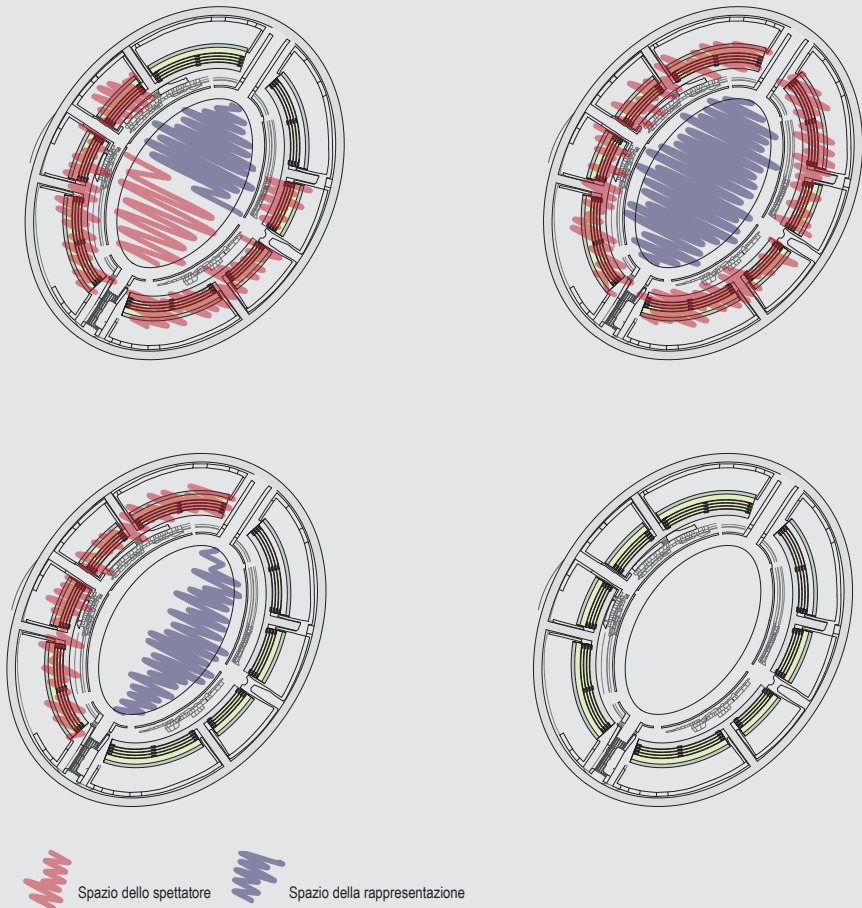
Restauro del teatro di Clunia (Spagna) . D. Álvarez, M.Á. de la Iglesia e J. González
